Vraket vid Åkroken

Selångersån Sundsvall

Rapport hösten 1999

Gjord av Anders Vikdahl och Lennarth Högberg.

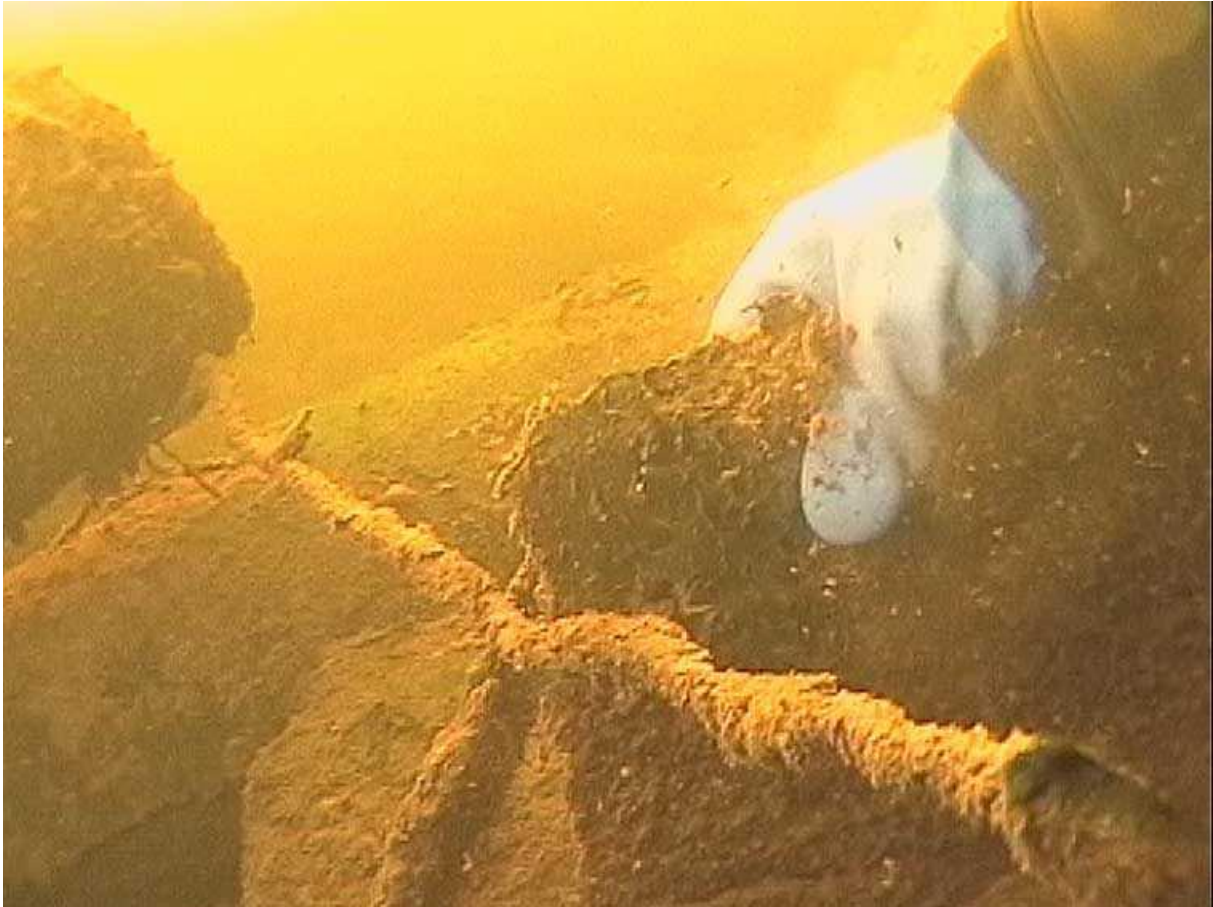
Bilden Bord visar hand på en bordläggningsplanka med snedlask styrbordssida? c:a 30 x 3 cm.

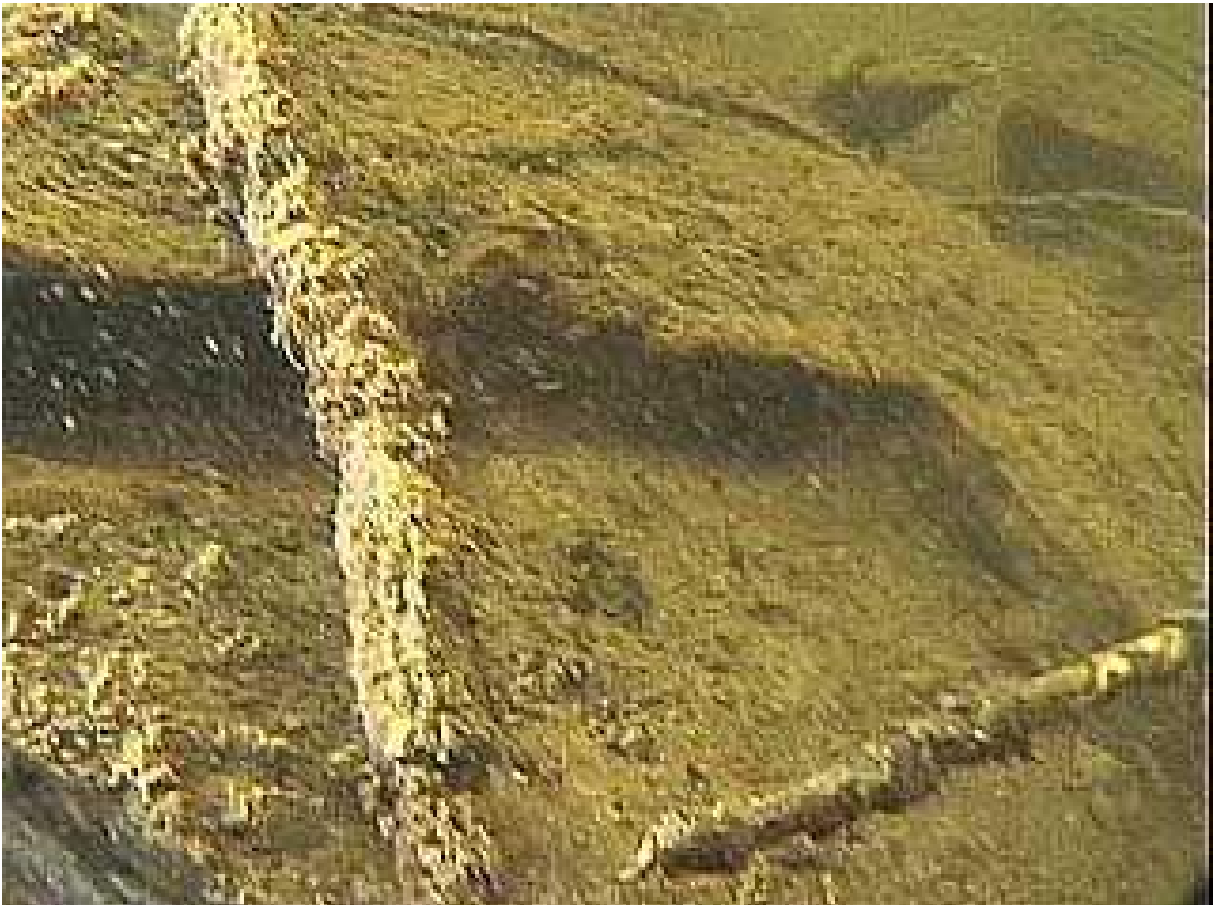
Bilden Stäv visar trol. förstäven som har ett flertal ursparningar för bordshalsarna.

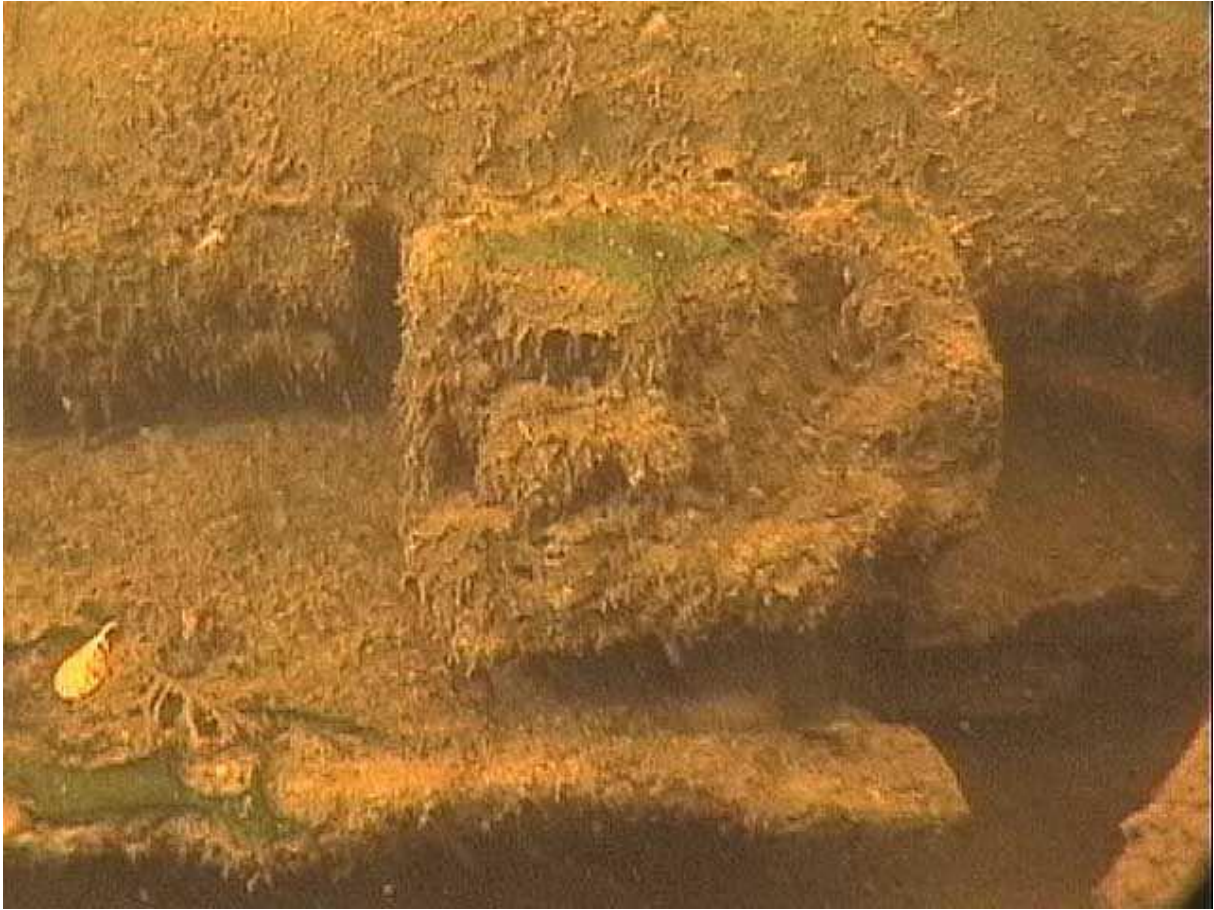
Bilden Sida visar underst bord med spant. Högst upp balkvägare som urtagits för spanten.
